### **Archäologische Untersuchungen an der Emscher bei Haus Rodenberg (2010)**

(Quelle: Untere Denkmalbehörde der Stadt Dortmund: Grabungsbericht zur baubegleitenden archäologischen Untersuchung im Bereich des ortsfesten Boden- und Baudenkmals „Haus Rodenberg“ im Zuge der Renaturierung der Emscher von Thorsten Quenders)

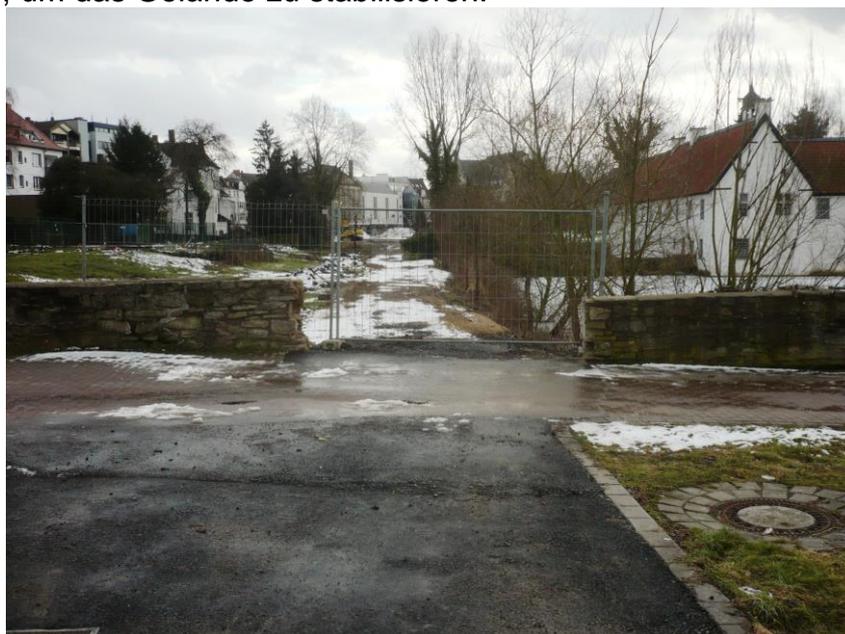
Verbreiteter Eingang zur Birnenallee an der Rodenbergstraße

Die Offenlegung der Emscher erforderte umfangreiche Bauarbeiten, bei denen auch große Mengen Material transportiert werden mussten. Deshalb wurde zunächst eine Baustellenstraße angelegt, die von der Rodenbergstraße über die Birnenallee bis zum Marktplatz führte. Dazu mussten nach Abstimmung mit der Denkmalbehörde einige historische Mauerstücke vorübergehend niederlegt werden. Betroffen war zum einen ein Teil der Mauer an der Rodenbergstraße am nördlichen Ende der Birnenallee (Verlängerung der alten Gartenmauer), zum anderen der östliche Teil des kleinen, von der Birnenallee unterbrochenen zweiteiligen Mauerwerks nahe der zum heutigen Restaurant im Vorburgsgebäude führenden Gräfenbrücke. Weitere vorbereitende Maßnahmen bestanden in dem Setzen von Betonpfählen, Betonunterfangungen u. ä., um das Gelände zu stabilisieren.

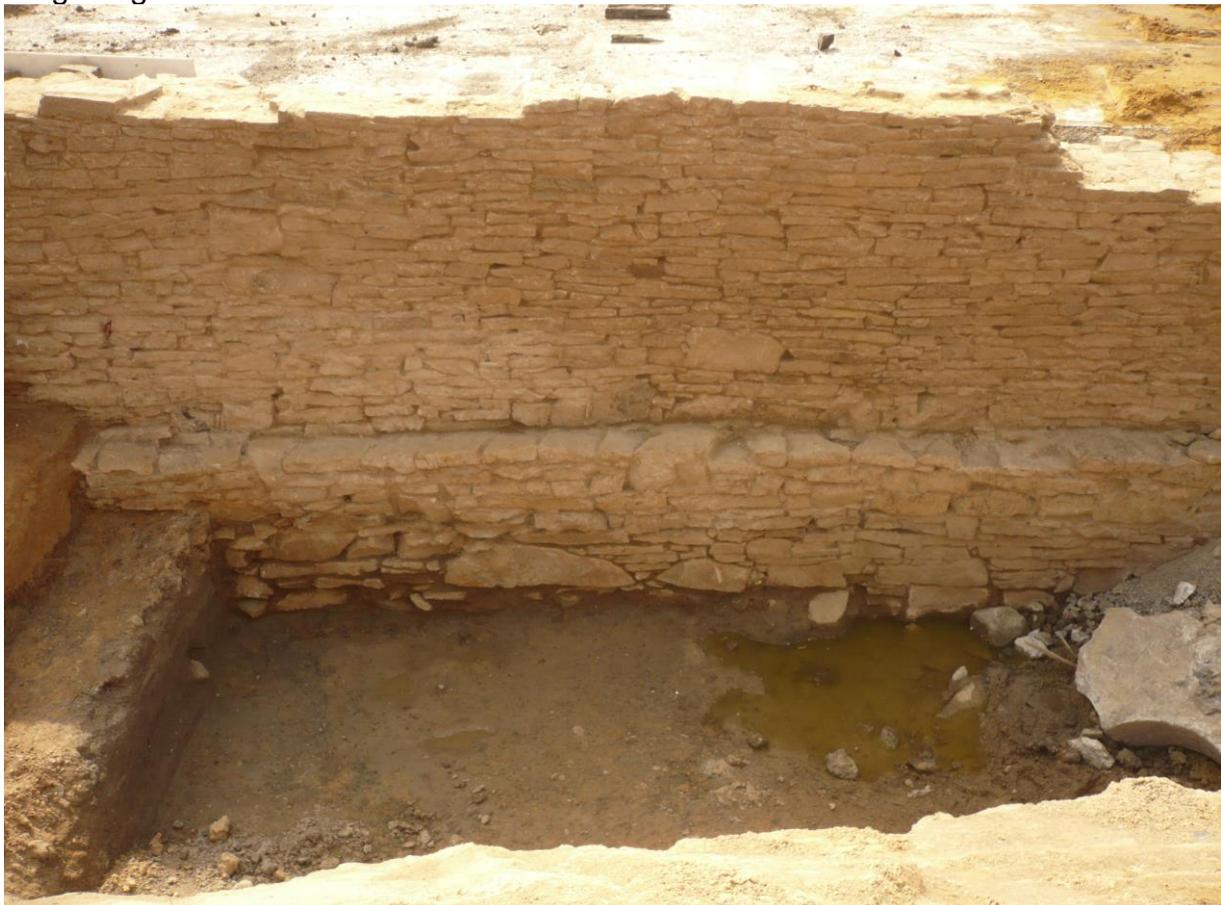
(1) Unmittelbar dort, wo die Rodenbergstraße über die Emscher geführt wird, wurde östlich des Flussverlaufes eine 10,70 Meter lange und etwa 3,00 Meter hohe Mauer aus Natursteinen freigelegt, die im Sockelbereich rund 1,35 Meter, oberhalb des Sockels 0,90 Meter stark ist. Während der Sockel aus grob behauenen Natursteinquadern erbaut wurde, verwendete man für die Fortsetzung der Mauer oberhalb des Sockels zum Teil sehr große Steine, im oberen Bereich dann Sandsteine in Plattenform. Die Mauer wurde beidseitig auf Sicht gemauert; an ihrer Ostseite konnten keine Verwitterungsspuren festgestellt werden. Solche sind nur im oberen Bereich der Westseite sichtbar, woraus zu schließen ist, dass auch nur dieser Bereich der Witterung ausgesetzt war.

Die Ostseite der Mauer ist heute nicht mehr sichtbar.

Die Mauer steht direkt auf der Grenze zwischen dem Uferbereich der Emscher und dem Hauptgarten. Ihre Entstehung ist im Zusammenhang mit dem großen Umbau des Adelssitzes unter dem Ehepaar Johann Diedrich von Voss und Sophie Wilhelmine von Bodelschwingh, anzunehmen. Gestützt wird diese Annahme durch die Bauweise der Mauer und Keramikfunden.

Die Mauer diente mehreren Zwecken: zur Sicherung der Böschung und der Regulierung des Emscherverlaufes in direkte Richtung zur ehemaligen Wassermühle. Gleichzeitig war sie das Fundament für die heute nicht mehr vorhandene, von Nord nach Süd verlaufende Begrenzungsmauer des Hauptgartens.

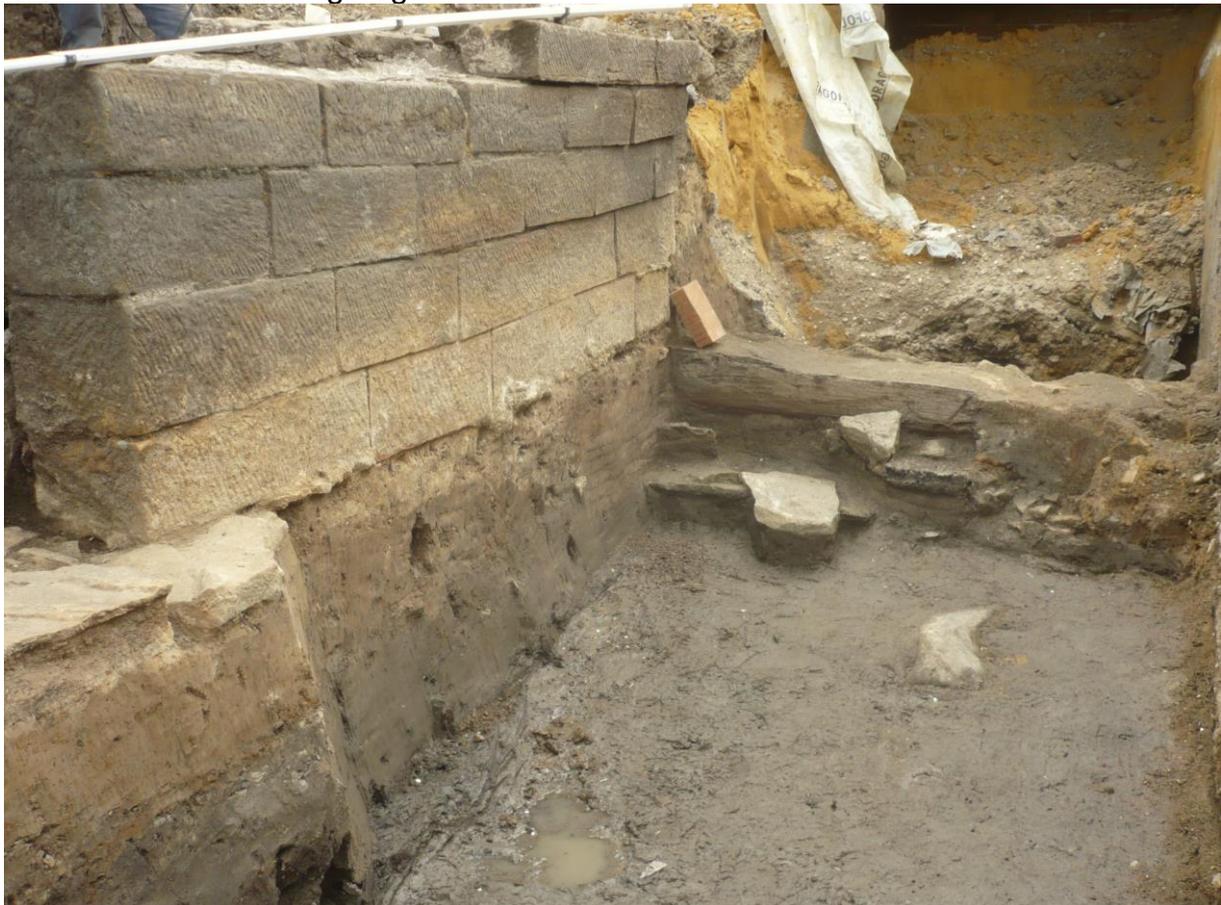
(2) Gegenüber der Mauer (1), am westlichen Ufer der Emscher kurz vor dem Brückenbauwerk wurde eine zweite Mauer entdeckt, die ebenfalls von Nord nach Süd verläuft. Sie hat eine Länge von 6,45 Meter, ist im Mittel 0,75 Meter stark und im südlichen Bereich 0,40 Meter hoch, im nördlichen 1,30 Meter. Sie wurde aus Natursteinquadern gesetzt, die Spuren „einer rustikalen und groben Bearbeitung“ mit dem Scharriereisen aufweisen.

Diese Mauer wurde erst im 19. Jahrhundert gesetzt. Sie gehörte zu einem ebenfalls entdeckten Kanal mit dazugehörigem Schott (4), über den Wasserzufluss von der Gräfte in die Emscher geregelt wurde.

Die Mauer aus dem 19. Jahrhundert

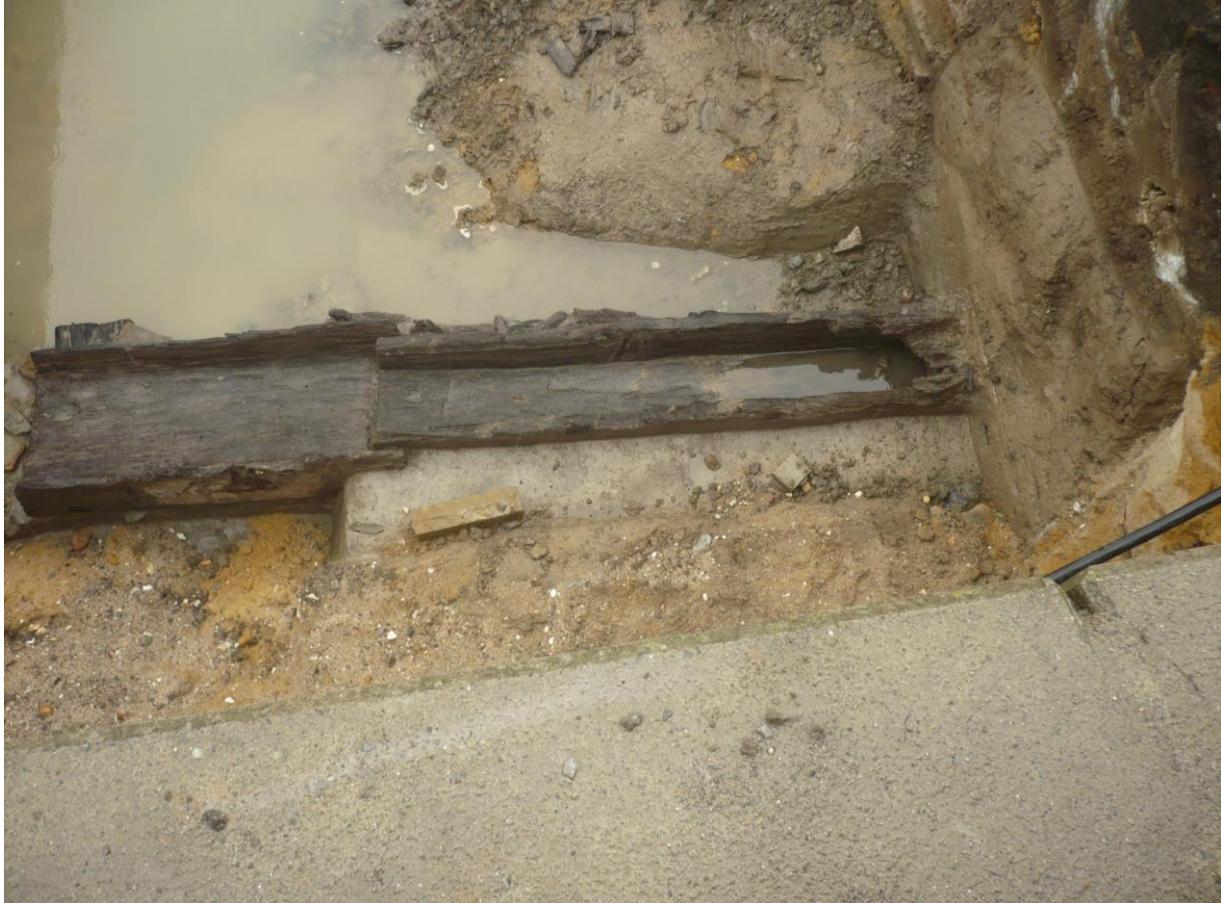
(3) Wie man sich die Wasserregulierung zwischen Gräfte und Emscher im Bereich der Brücke vorstellen musste, bevor der zuvor angesprochene Kanal mit Schott (4) in Betrieb genommen wurde, zeigte anschaulich eine aus zwei ausgehöhlten Eichenstammteilen zusammengesetzte Holzrinne. Das westliche Rinnenstück war 2,00 Me-

ter lang, 0,38 Meter breit und 0,28 Meter hoch, das östliche 1,40 Meter lang, 0,50 Meter breit und 0,28 Meter hoch. An der Rinne wurden Reste von Holzbrettern festgestellt, die vermutlich als Abdeckung gedient haben.

Eine dendrologische Untersuchung ergab, dass die Eiche, aus der die Rinnen gefertigt wurden, 1782 gefällt worden war.

Die zweiteilige Wasserrinne aus Eichenholz

Wie die Mauer (2) stammt der Kanal aus dem 19. Jahrhundert. Er war der Nachfolger der Rinne aus Eichenholz (3). Seine Nutzung endete im ersten Quartal des 20. Jahrhunderts, denn er war vollständig mit Material aus dieser Zeit verfüllt.

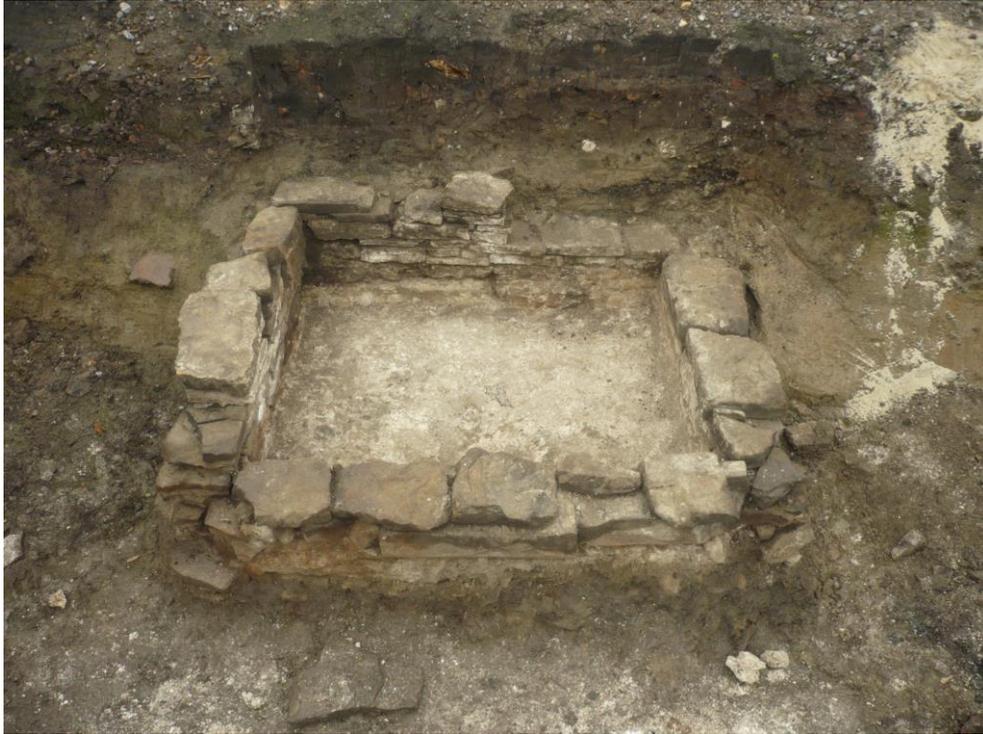
Die Funde (5), (6) und (7) waren Arbeitsbereiche aus provisorisch gesetztem Mauerwerk, an denen Mörtel angerührt und Kalk gelöscht wurde. Arbeitsbereich (5) hatte die Außenmaße 2,10 Meter x 1,80 Meter und (6) die Außenmaße 2,20 Meter x 1,80 Meter. Bei (7) handelte es sich um eine unvollständig erhaltene Wanne, die maximal 3,90 Meter lang war.

Die Arbeitsbereiche entstanden vermutlich in der Endphase des Umbaus des Adelsitzes um 1700.

Einer der drei Arbeitsbereiche

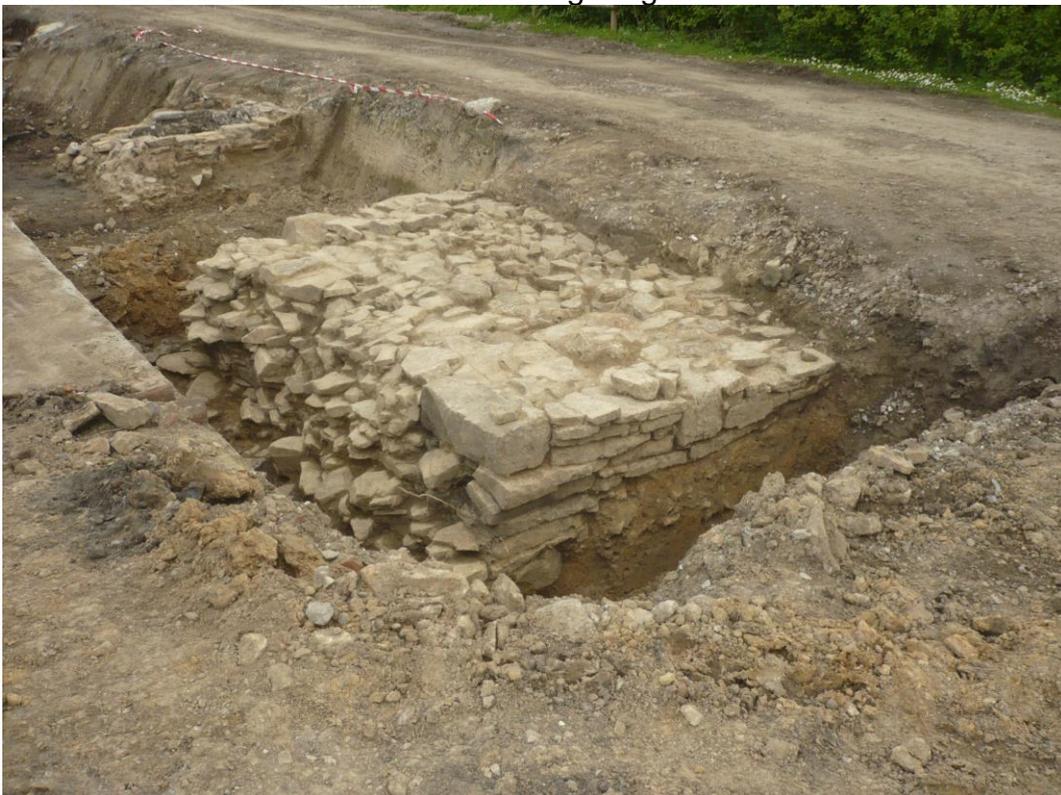
Bei den Funden (8) und (9) handelt es sich um die Reste zweier Brückenaufleger aus Natursandstein mit einem jeweils annähernd quadratischen Grundmaß von 4,40 Meter bzw. 4,10 Meter Seitenlänge. Die Aufleger trugen eine Brücke, über die die Schloss-Bewohner den Hauptgarten erreichen konnten. Auf dem Wesermann-Plan von 1801 ist die Brücke in stilisierte Form eingetragen.

Der westliche Brückenaufleger während der Freilegung

Aufgrund von Keramikfunden lässt sich vermuten, dass die Brücke im 17. Jahrhundert erbaut wurde. Es ist anzunehmen, dass dieses Bauwerk zum Umbauprogramm des Adelssitzes unter Johann Diedrich von Voss und Sophie Wilhelmine von Bodelschwingh gehörte.

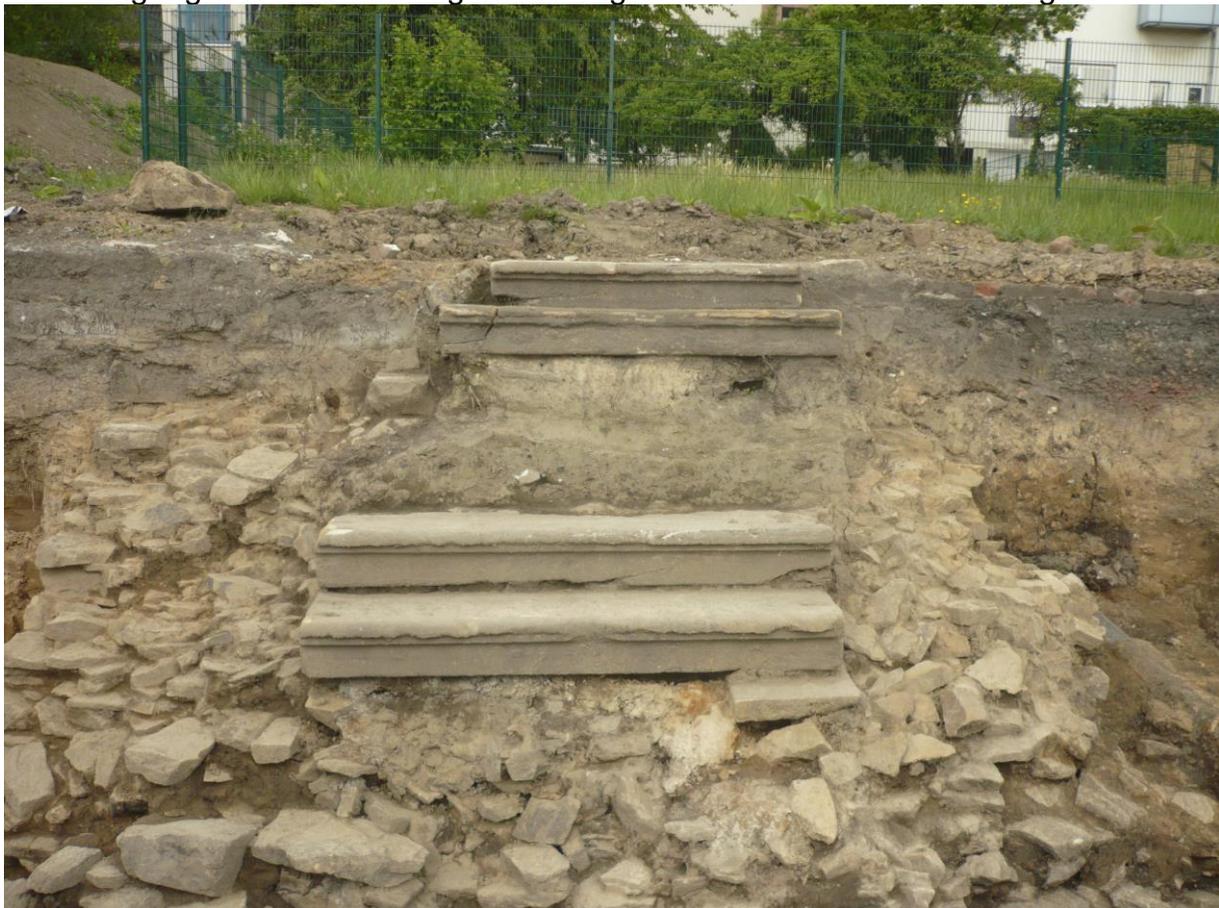
In der Böschung vor dem östlichen Auflieger lagen vier Stufensteine mit Aussparungen für Eisenverklammerung. Die Stufen stammten vermutlich von nicht mehr erhaltenen Teilen des Hauses Rodenberg. Sie wurden wohl erst gesetzt, als die Brücke bereits abgerissen, aber die Emscher noch nicht verrohrt war. Da die Bebauung an der Ostseite des Hauptgartens, also an der heutigen Marsbruchstraße, um 1900 einsetzte, werden die vier Stufen in dieser Zeit in die Böschung gelegt worden sein, um einen Zugang von dem vormaligen Gartengelände zur Emscher zu ermöglichen.

Die vier Treppenstufen in der östlichen Uferböschung

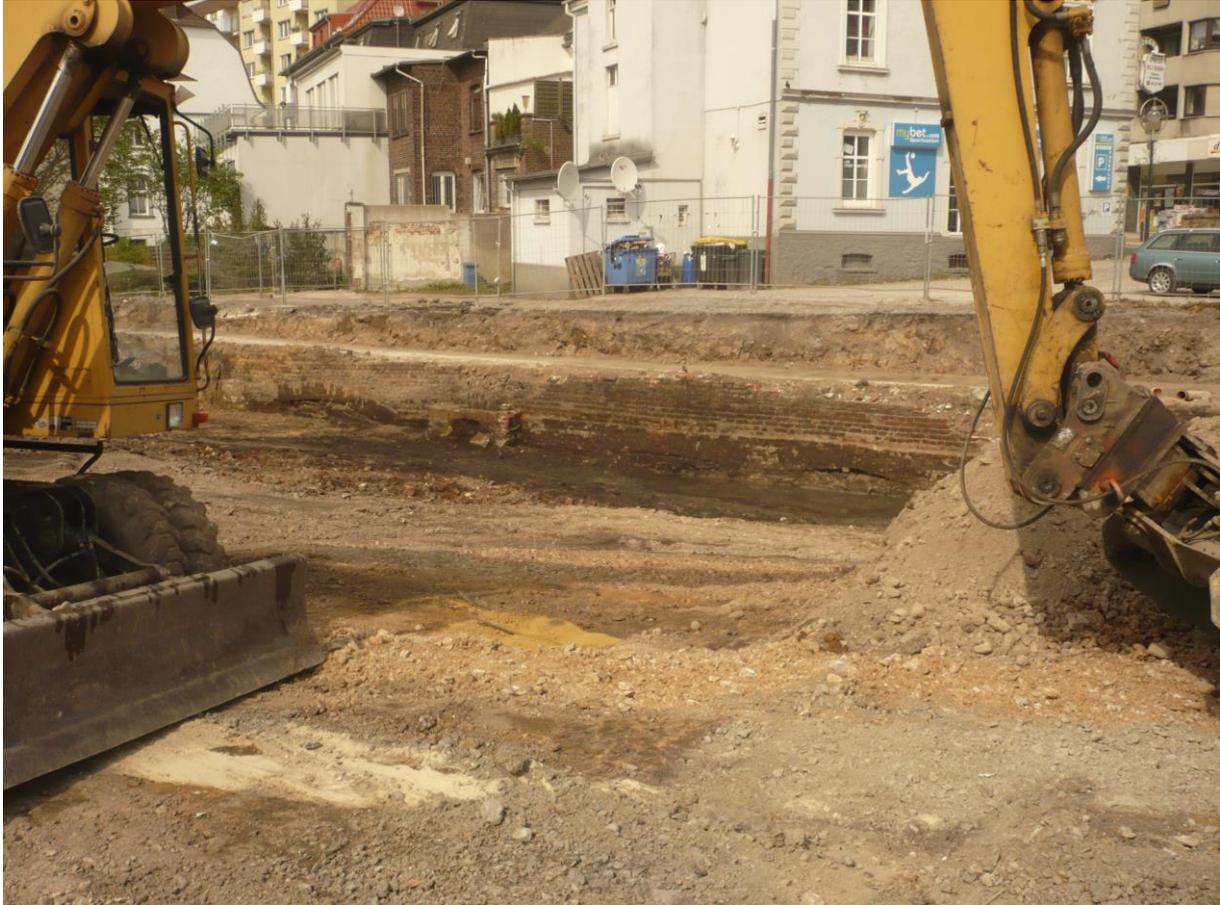
(10) Im südlichen Ausgrabungsbereich wurden Reste der Einfassung des Teichs entdeckt, der bis ins frühe 20. Jahrhundert weite Teile der Fläche des heutigen Marktplatzes bedeckte. Die Teicheinfassung bestand aus Ziegelmauerwerk, dessen Fundament mit Entlastungsbögen errichtet worden war.

Teicheinfassung aus Ziegelmauerwerk und - erst am oberen Rand freigelegten – Entlastungsbögen  
(alle Aufnahmen: Klaus Winter, Dortmund)
